## みきデザイン工房 「みきブログ」より

### 教会のステンドグラスの修復終了

この夏（2013年）、当工房では大きな教会のステンドグラスの修復作業をしていました。東京 高円寺にある「カトリック高円寺教会」のステンドグラスです。今年8月から始まって、本日（11月5日）、やっと修復作業が終わりました。

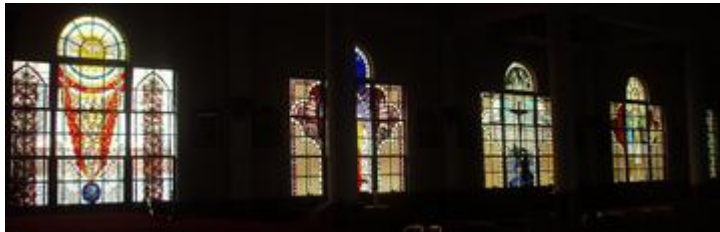
祭壇から見て左側の写真です。

当てガラスがなく、30年弱経っているので、かなりステンドグラスの劣化が始まっていました。しかし、これだけのステンドグラスを3ヶ月で修復…

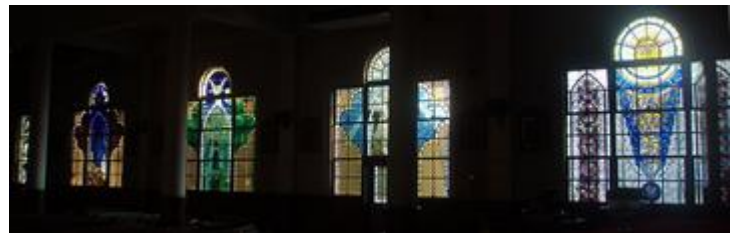
こちらは祭壇から見て右側。

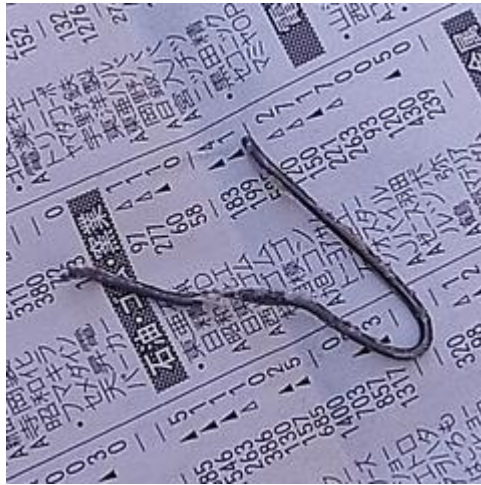
タイトルを見れば、「ガラスクリップ」でしょ？ と、すぐにわかってしまうと思いますが、これはガラスクリップというものです。

スチール窓（鉄窓）に取り付ける際に、仮止めするためのクリップです。

窓枠から白パテを「研る」（取り除く）と、写真のように、ガラスクリップが出てきます。

ガラスクリップを大事にとっておいて、石油につけて汚れを落とします。  
 石油に漬けておくと汚れが落ちるだけでなく、今後シリコンで施工した時に、シリコンがからみつかなくなるので、次に取り外した時に再使用できます。

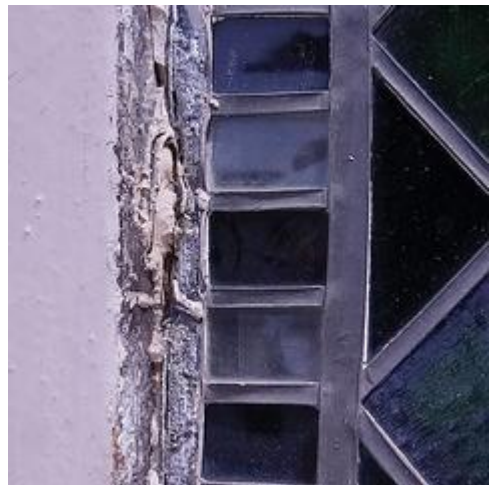
上の写真で、ガラスクリップが白パテの中に埋もれているのがお分かりになるでしょうか？

このあたりに、ガラスクリップがあるはず、と注意して研っていきます。ところが、これはバネ状になっていますから、取り外す時に気をつけないと、ピーンと飛んでいってしまいます。

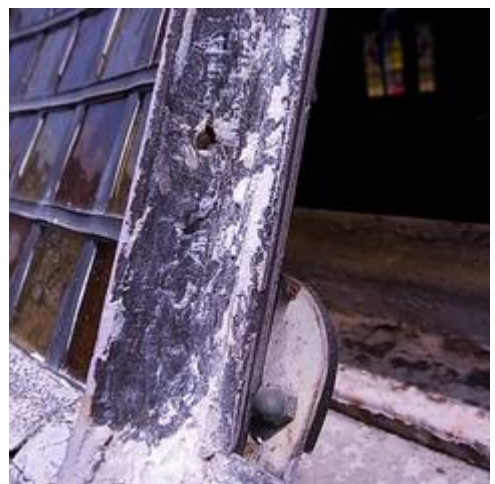
写真 は、スチールサッシから白パテを研ぎ、ステンドグラスを取り外したところですが、小さな穴が一カ所あるのがわかりますか？

この穴に、ガラスクリップの片端をひっかけて、もう片端でガラスを押さえて、スチール窓（鉄窓）に取り付ける際に、仮止めします。

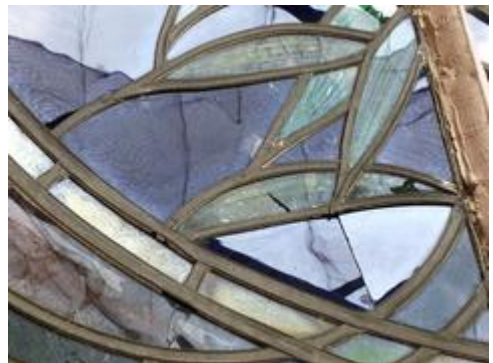
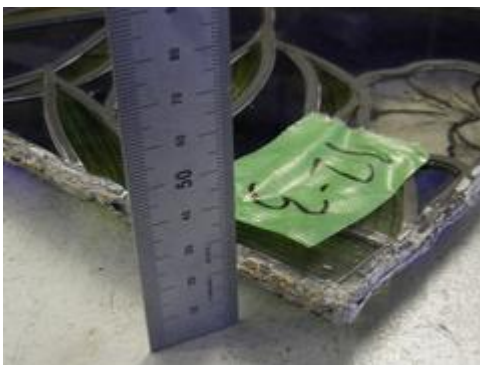
この窓は、左の写真ではわかりにくいですが、内側に向けて大きく反りかえり、あちこちが割れていました。

何かがぶつかったのでしょうか…

激しく割れていました。

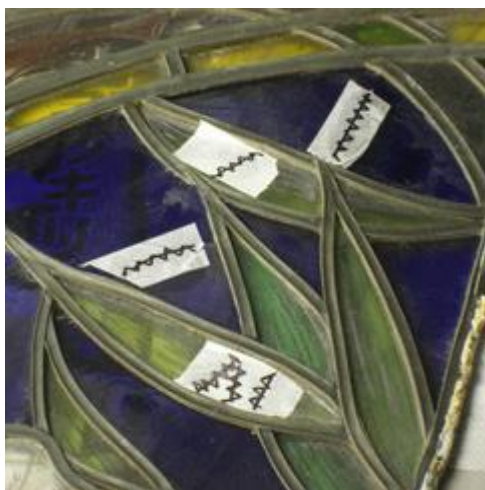
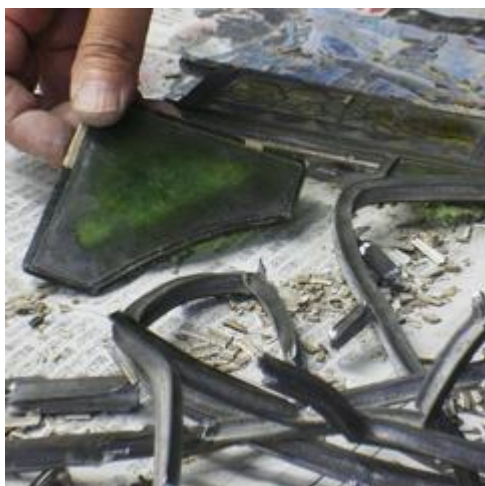
ギザギザを描いてテープを貼ったところが、割れていた箇所です。

このパネルは、このほかにも、あちこち割れていました。

ガラスを組み上げている鉛線からガラスを外し、すべて解体する。

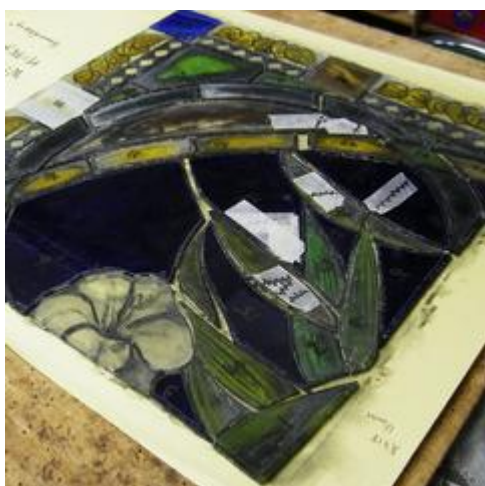
バラバラに解体したガラスを並べます。

今回の修復は、「割れている部分のガラスのみ、切り直す」ことにしました。

割れたガラスと同じ色、同じ風合いのガラスを探して、ガラスをカットします。

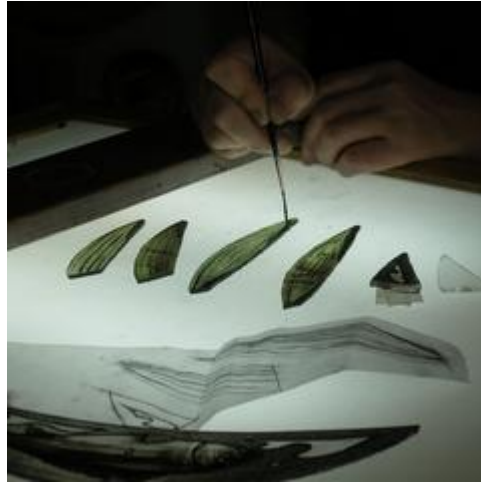
オリジナルと同じ色のグリザイユ(絵の具)で、同じように絵を描きます。

絵を描いたガラスを、窯で 600 度ほどで焼き付けます。

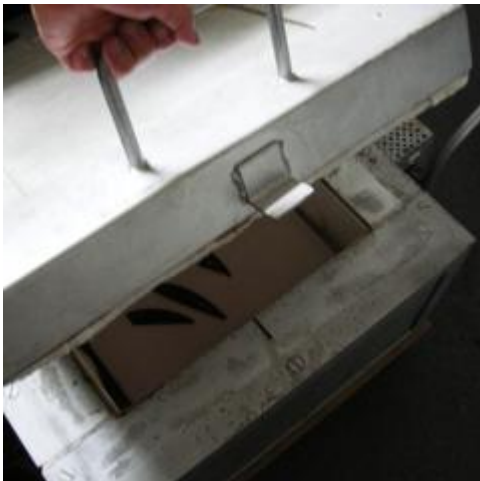
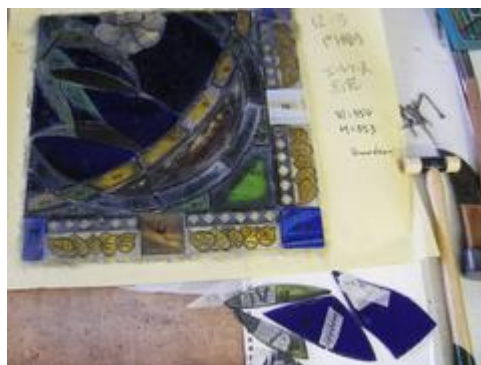
一昼夜たって、窯が冷えたら取り出して並べます。

違和感なく焼成できたか確認し、違和感があれば、もう一度描き足してまた窯に入れて焼成します。

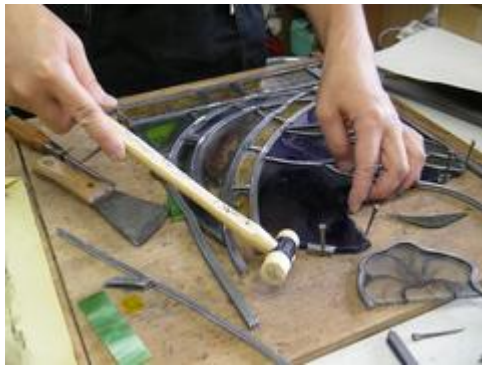
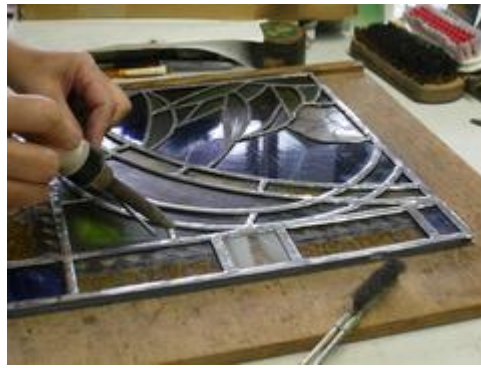
オリジナルと同じ太さの新しい鉛線で、ガラスを組み上げ、半田付けをします。

ガラスと鉛線の間にパテを詰めて、馬ブラシで磨き、出来上がり。

もともと、ステンドグラスは修復しながら維持していくことを前提に作られています。鉛線が古くなって、ガラスを支える力がなくなる前に、このようにして、鉛線を取りかえれば維持していくことができます。

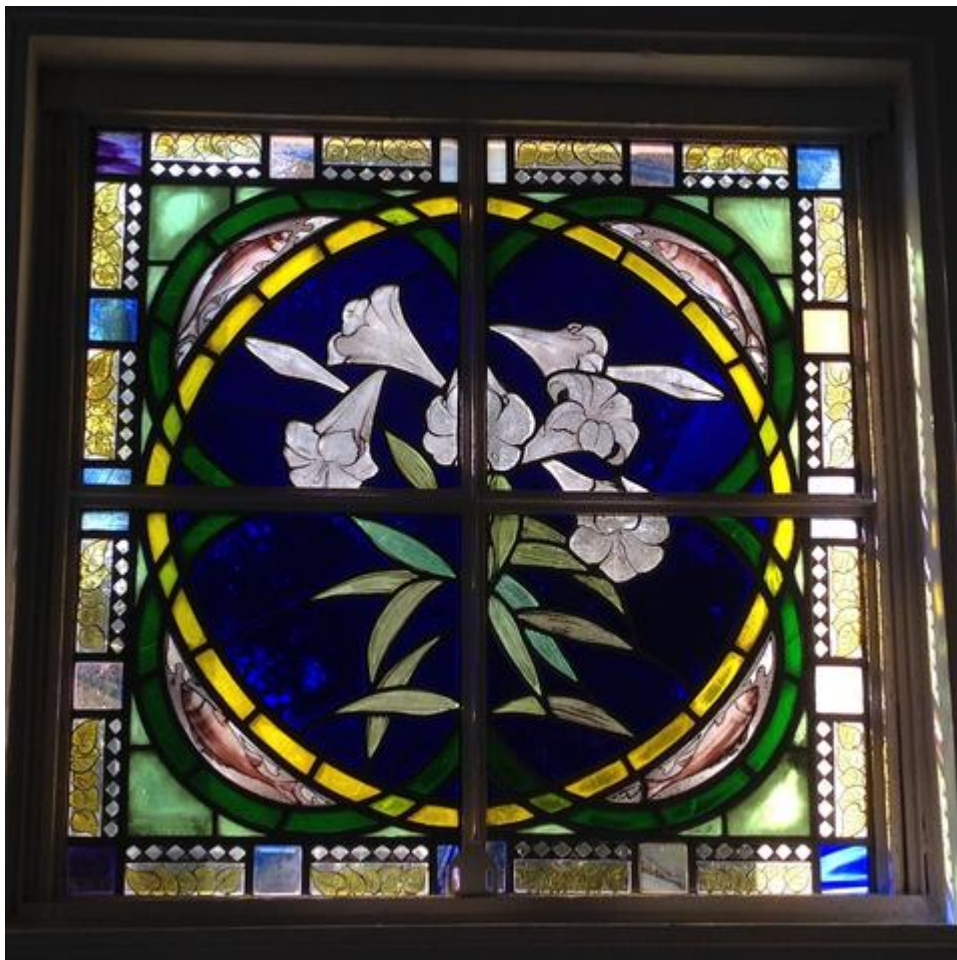
下の窓に、ステンドグラスを取り付ける際、外側には、当てガラス（フロート3mm）（注）をあてがって取り付けました。

（注） 通常、ステンドグラスを窓に取り付ける際、外側にフロートガラスを当てがって取り付け、雨ざらしにすることはありません。ステンドグラス用のガラスはフロートガラスより酸性雨・空気汚染などに

対して酸化しやすいガラスですし、ステンドグラスを組み立てている鉛線も酸化するからです。酸化して劣化するのを遅らせるためにあてがうフロートガラスの事を「当てガラス」と呼んでいます。  
※フロートガラスとは、いわゆる透明な窓ガラスのような工業ガラスのことをいいます。

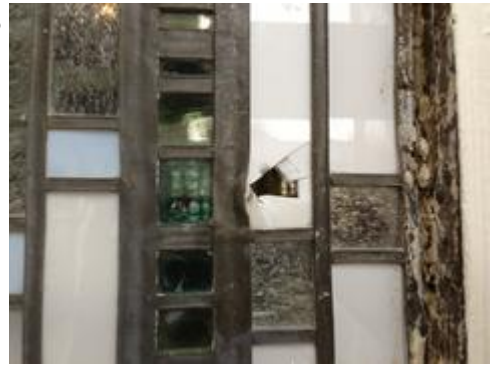
左の写真のように、何かが突き刺さって穴があいてしまった所は、そのガラスのみをその場で、白いガラスのみを交換修理しました。

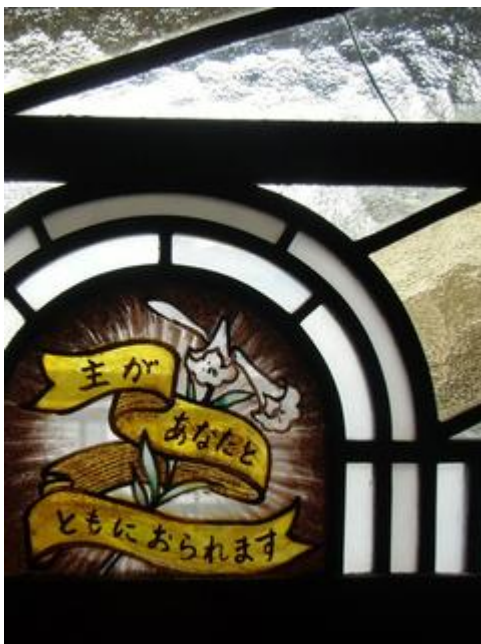
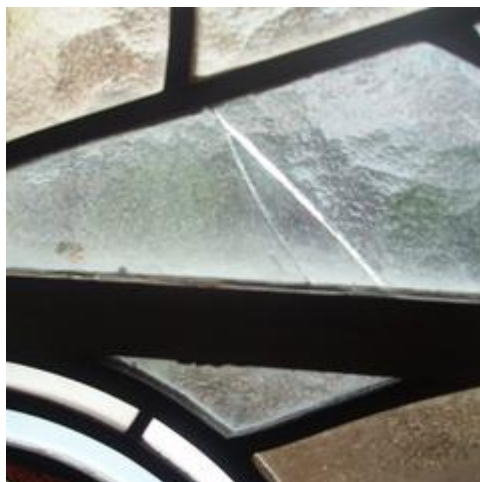
下の写真は、開閉するドアに入っている部分です。  
二ヵ所ヒビが入っており、目立つ所なので、この部分のガラスのみ交換修理しました。

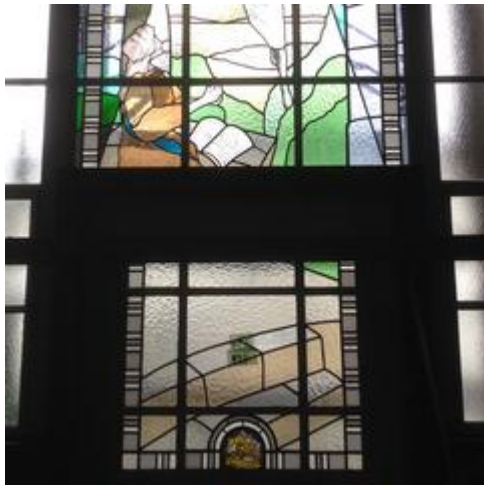
左は、ガラス修理後の写真です。

このように、ちょっと技術を要しますが、はめてあるまま修理することも出来ます。

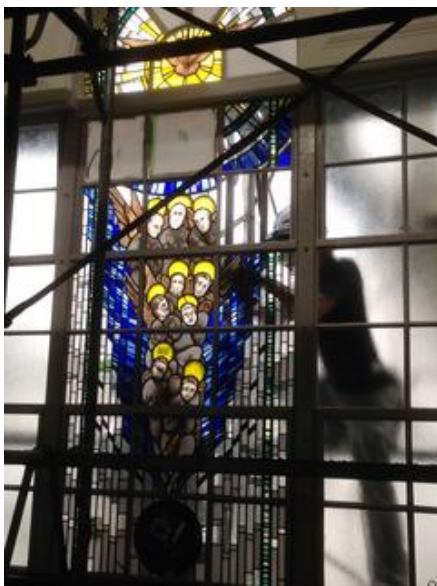
左の写真は、南側のステンドグラスを窓に戻しているところです。

およそ300mm角の222枚のステンドグラスは、修復して聖堂に残すことにしたわけですが、222枚全部を修復したわけではありません。納期的にも、ご予算的にも、特に傷みの激しいところだけ修復することになりました。写真は、窓に戻して、ガラスクリップで仮止めしているところです。

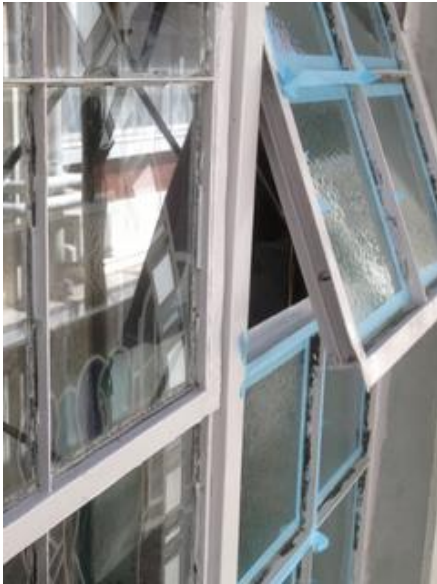
左の写真は、ステンドグラスに当てガラスを当てたところです。(写真は、まだ仮止め状態ですが・・・)

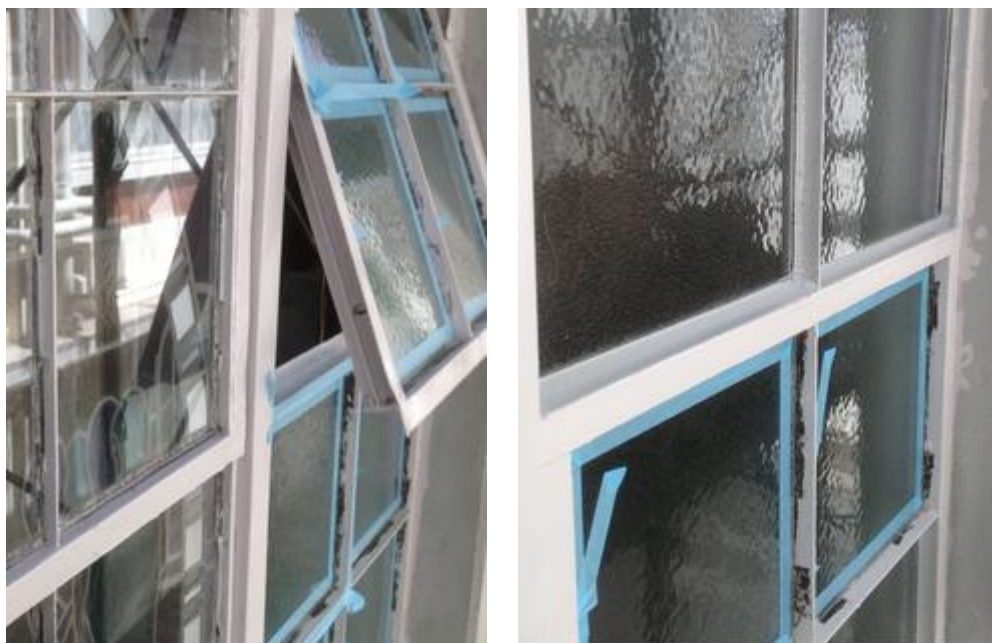
450枚のガラスの四方を、シリコンでコーキングしました。

・・・ と、こうして、ガラスの取 付 けは終 了 しました。ふう～。  
台 風 で、工 期 が遅 れ る か と 思 っ た け ど、何 と か コー キ ン グ も 終 わ り ま し た。  
工 房 で、皆 さ ん に 聞 か れ る の で す が、今 回 は 白 パ テ で は な く、シ リ コ ン  
で 取 付 け ま し た。白 パ テ で 施 工 で き る 職 人 さ ん が も う 少 な い と い う こ と も  
あ り ま す し、将 来、窓 に 戻 す 時 に、シ リ コ ン な ら 白 パ テ を 研 る よ り、簡 単  
に ガ ラ ス を 取 外 し で き る か ら で す。
